## Forundersøkelse ved Lyngtaren i Smøla kommune, 2024

Måsøval AS

**Etter Norsk Standard NS 9410: 2016**

Rapportens tittel: <b>Forundersøkelse ved Lyngtaren i Smøla kommune, 2024</b>			
Lokalitet: Lyngtaren	Rapportdato: 03.01.2025	Antall sider uten vedlegg: 22	
Lokalitetsnummer: -	Rapportnummer: 3972-1-25FU	Antall sider totalt: 33	
Oppdragsgiver: Måsøval AS	Kontaktperson: Sondre Johnsrud	Omsøkt MTB: 5460 tonn	
Kommune: Smøla	Fylke: Møre og Romsdal	Koordinater: 63°15.222 N, 07°47.141 Ø	
<b>Rapporten omfatter et sammendrag av</b>			
Aqua Kompetanse AS	Havbunnskartlegging	0,46 meters oppløsning	2024
Rapportnr. 3473-11-24S	Vannstrømmålinger	5, 15, 43 og 61 meter	17.09.–07.11.2024
Rapportnr. 3781-10-24B	B-undersøkelse	17 stasjoner	20.11.2024
Rapportnr. 3780-10-24C	C-undersøkelse	5 + 1 stasjoner	20.11.2024
Emneord: havbunnskartlegging; multistråle; batymetri; vannstrøm; doppler; overflatestrøm; vannutsiftningsstrøm; dimensjoneringsstrøm; spredningsstrøm; bunnstrøm; vannutsiftning; miljøtilstand; miljøovervåking; sediment; elektrokjemi; sensoriske registreringer			ID 1582-1.7

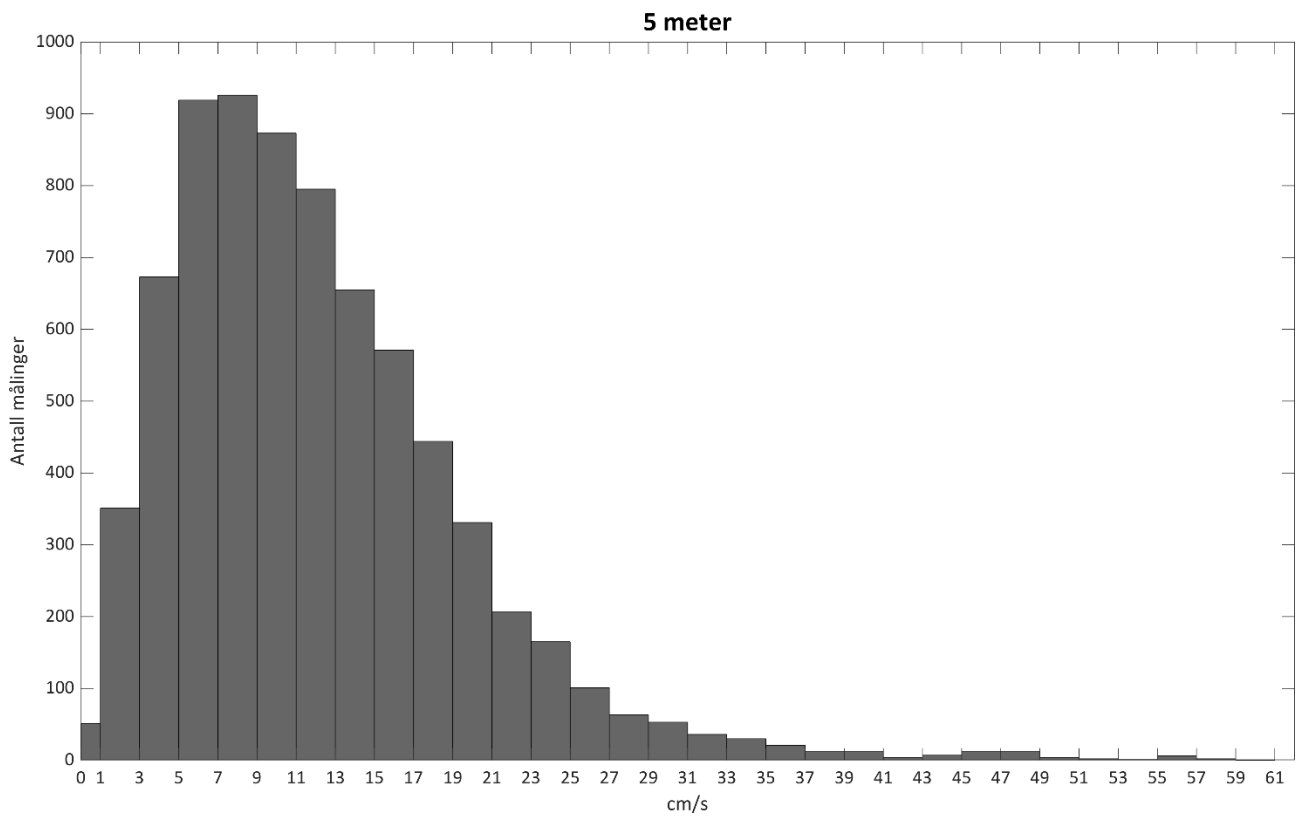
**Figur B-3:** Frekvensfordeling av vannstrømhastighet på 5 meters dyp ved Lyngtaren i perioden 17.09.–07.11.2024.
